# COMUNE DI STAZZEMA

## QC.13.2 – SCHEDA SITO ESTRATTIVO – CAVA RONDONE

### PIANO ATTUATIVO BACINO ESTRATTIVO

### MULINA MONTE DI STAZZEMA (SCHEDA 20)

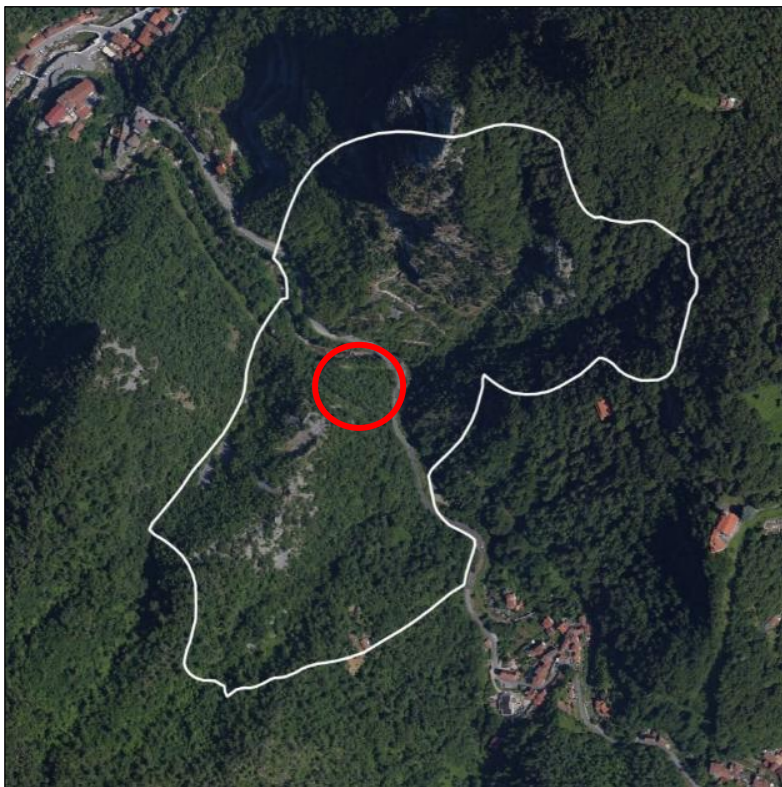
Ortofoto OFC 2023 con Bacino Mulina monte di Stazzema con indicata la cava Rondone nel cerchio rosso

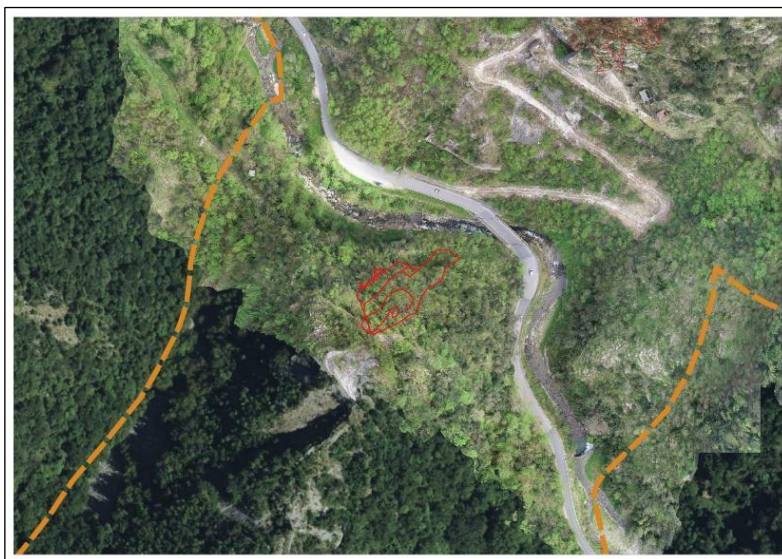
Ubicazione della cava Rondone. Con le linee rosse sono rappresentati i limiti dei sotterranei esistenti dedotti dall'ultimo progetto autorizzato.

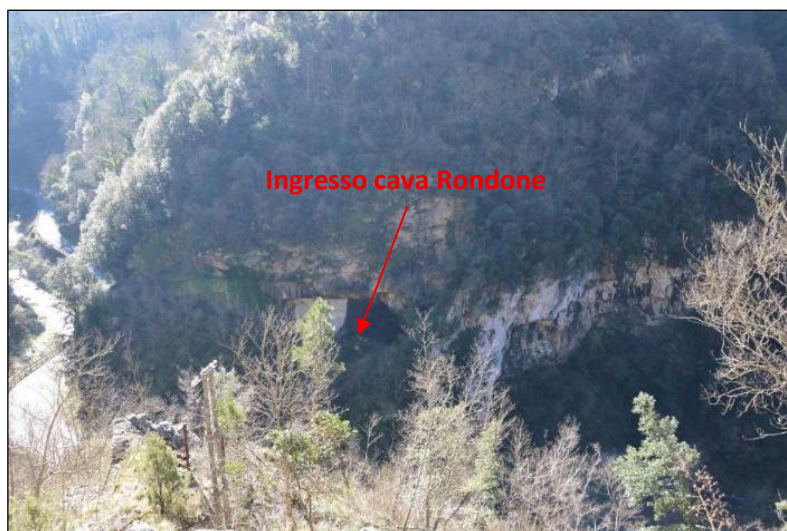
Immagine fotografica ripresa dall'alto, dal versante della dx orografica del F. Vezza, dove è possibile vedere l'ingresso della cava dismessa Rondone (cerchio rosso)

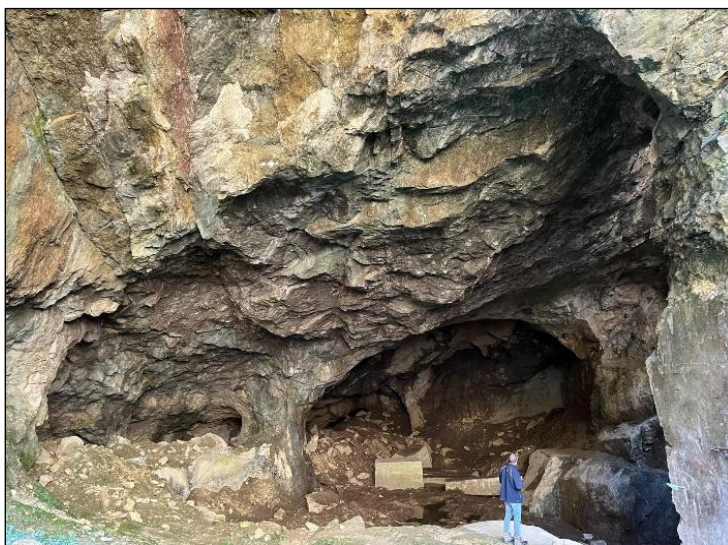
La cava Rondone è costituita da una piccola camera in sotterraneo sviluppata su un unico piano.

Il piazzale interno è stato oggetto di un modesto ribasso a seguito delle lavorazioni attuate con l'ultima autorizzazione rilasciata. L'accesso avviene attraverso una breve strada, circa 80 metri, ad andamento suborizzontale che, dalla viabilità pubblica di fondovalle, accede al sottotecchia e quindi al piccolo sotterraneo. Il fondo stradale risulta sterrato ed in discrete condizioni.

*Cava Rondone interni*

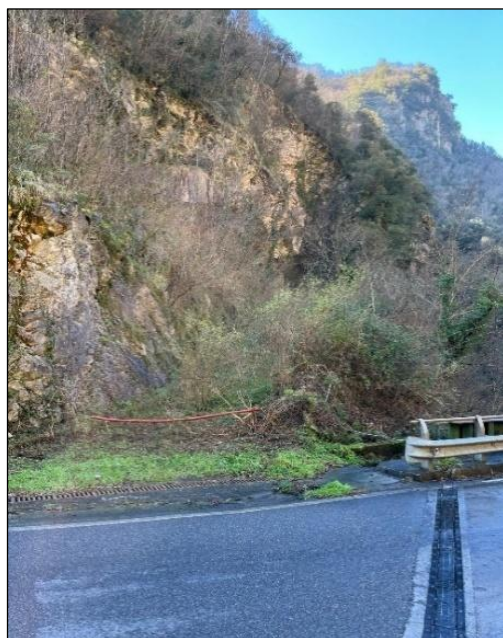
*Strada di cava per Rondone dalla strada SP42*

L'accesso avviene attraverso una breve strada, circa 80 metri, ad andamento suborizzontale che, dalla viabilità pubblica di fondo valle, accede al sottotecchia e quindi al piccolo sotterraneo.

Il fondo stradale risulta sterrato ed in discrete condizioni.

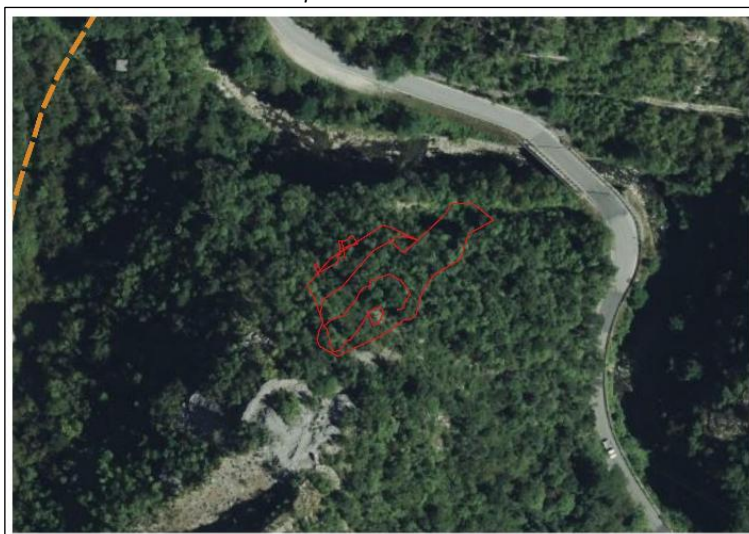
*Particolare non in scala della sovrapposizione tra il rilievo topografico del sotterraneo (in rosso) della cava Rondone e la relativa ortofoto*

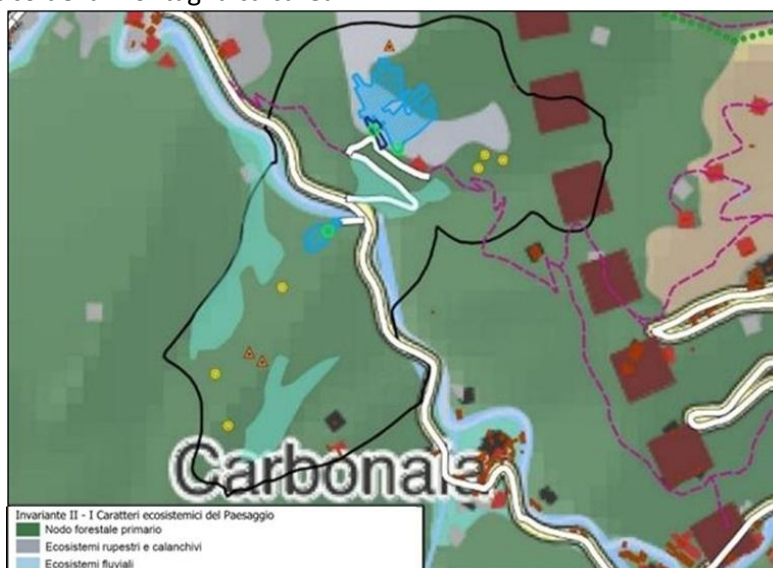
Dalla sovrapposizione degli elementi dello stato attuale e l'Invariante II del PIT/PPR, si rileva che il *Nodo forestale* primario interessa l'intero versante e l'area della cava Rondone. Il sito estrattivo è inoltre prossimo a *Ecosistemi fluviali* rappresentati dalle unità ambientali lungo il fiume Vezza

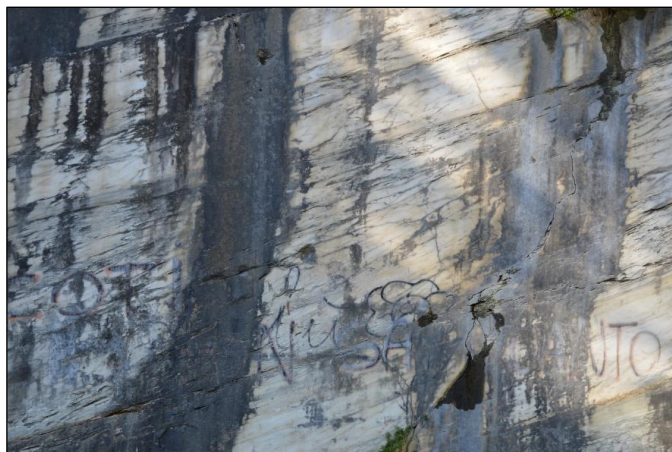
I marmi, con qualità bardigliacee, affiorano in particolare lungo i saggi esplorativi presenti nel versante superiore in sinistra idrografica della valle, al di sopra della cava Rondone, mentre le cave in galleria Rondone e Piastraio si sviluppano in particolare lungo livelli di Breccie di Seravezza e Marmi Cipollini.

*Immagine fotografica della qualità marmorea brecciata presente in corrispondenza della cava Rondone*
